# VULNERABILIDAD ESTRUCTURAL DE HOSPITALES DE GUAYAQUIL - ECUADOR

**Jaime Argudo<sup>(1)</sup>, Rommel Yela<sup>(2)</sup>**

## INTRODUCCION

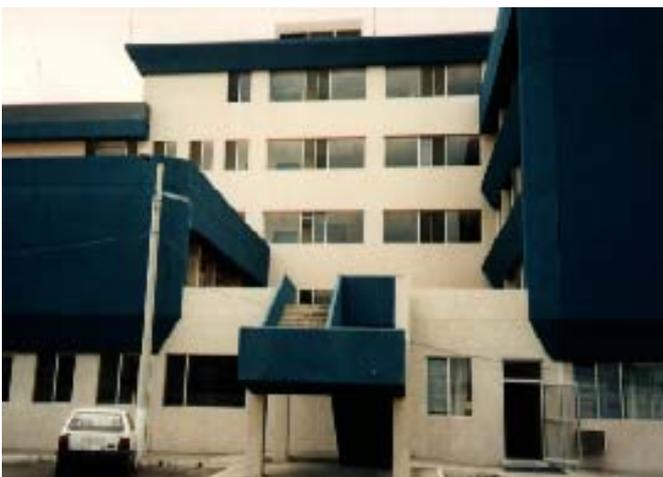
*El hospital de la Policía posee una torre en forma de T con arquitectura asimétrica e irregular elevación, para obtener un buen comportamiento sísmico existen juntas que dividen al edificio en bloques de planta rectangular separados por juntas sísmicas de dilatación.*

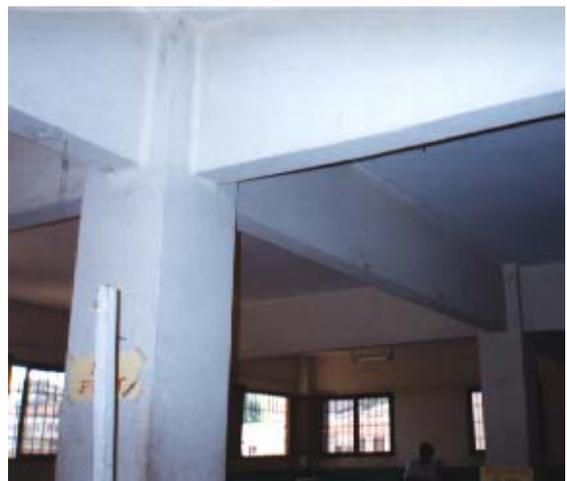
*Sistema estructural de vigas fuertes y columnas débiles en el Bloque de Varones del Hospital Alfredo Valenzuela, con mínima capacidad para desarrollar ductilidad después de la fluencia.*

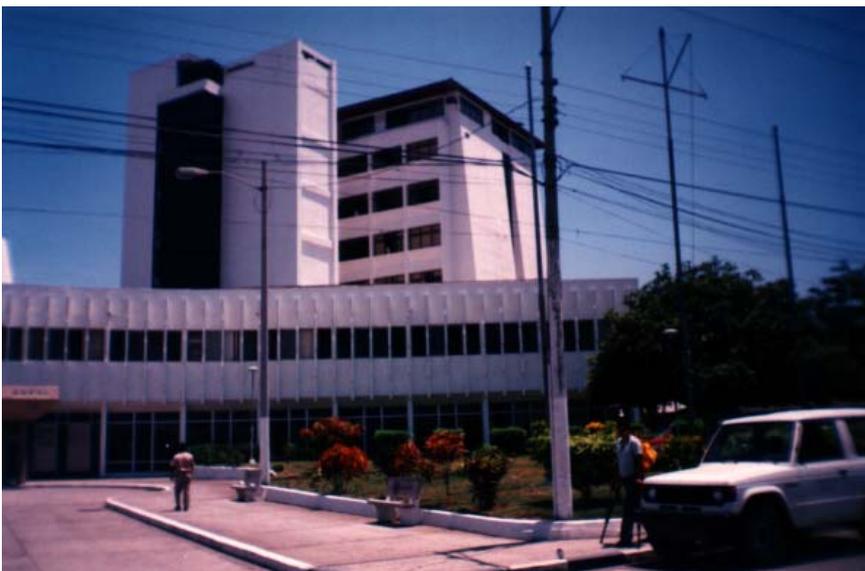
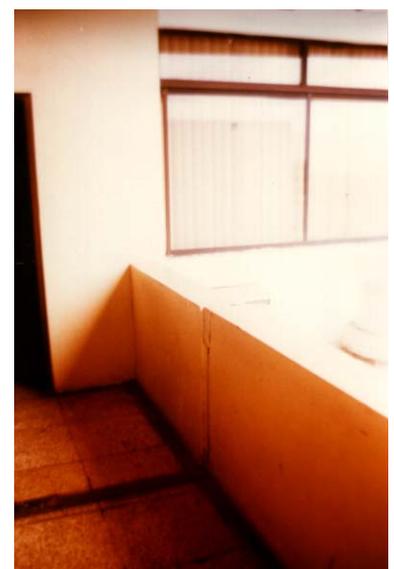
Algunos hospitales como el "Naval" poseen baja vulnerabilidad estructural, no obstante debido a su gran flexibilidad sus elementos no estructurales son muy vulnerables. Se aprecia el agrietamiento de un enlucido colocado indebidamente en una junta sísmica de dilatación.

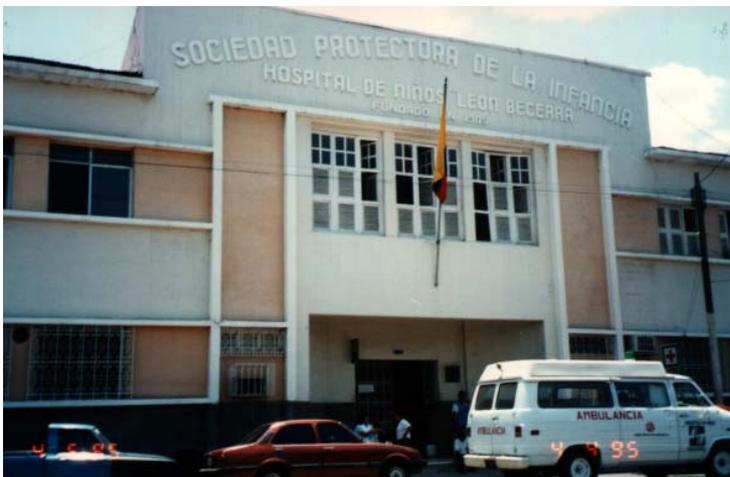
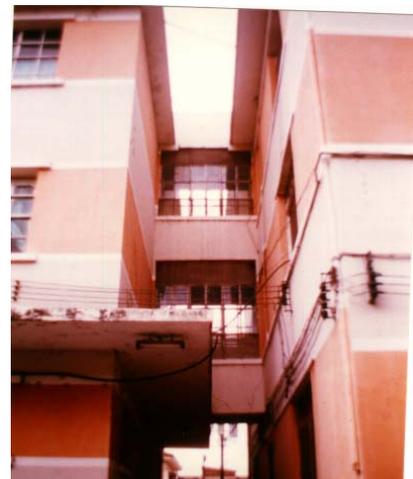
6. Guasmo	1	1	1	1	2	1	1	No se reportan
7. Vernaza	1	1	4	1	3,4	1	1	Asentamientos en bloque de cons. ext., fisuras en paredes del bloque de cirugía
8. Becerra	1	1	3	1	2	2	1	No se reportan, bloques conectados sin juntas sísmicas

*Hospital Becerra: Los bloques de hospitalización están unidos por débiles corredores. Podría mejorarse el comportamiento sísmico si se construyen juntas de dilatación que separen los bloques.*

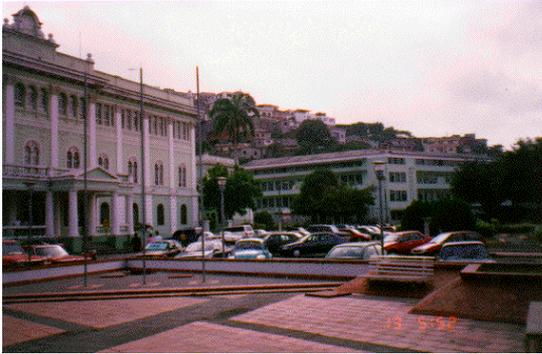
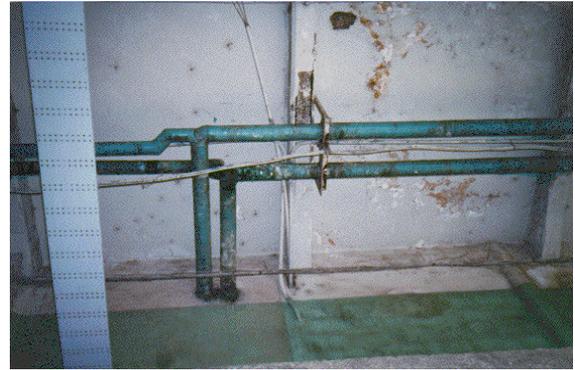
**HOSPITAL GENERAL LUIS VERNAZA:** *Desprendimiento de recubrimiento en losas y vigas secundarias y deterioro en las instalaciones de las líneas vitales.*

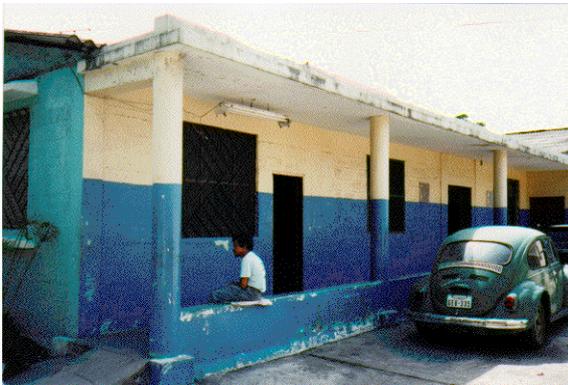
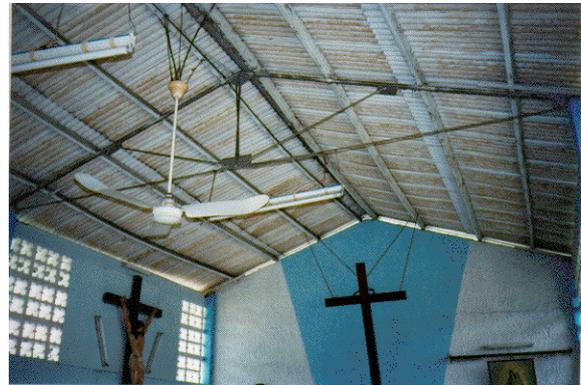
17. Panamericana	4	1	8	1	1	1	1	No se reportan
18. Infectología	1	1	1	2	5	1	1	Daños estructurales en tanque elevado de suministro de agua
19. Dermatológico	1	1	1	2	5	1	1	Deterioro de la estructura metálica de la capilla

**HOSPITAL DERMATOLOGICO:** *Deterioro de la estructura metálica de la Capilla*

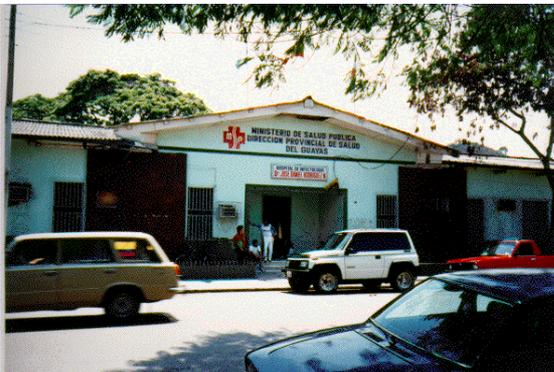
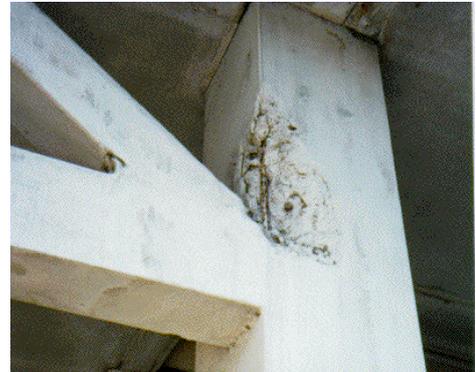
**HOSPITAL DE INFECTOLOGIA:** *Daño estructural en el tanque de suministro de agua (columna corta)*

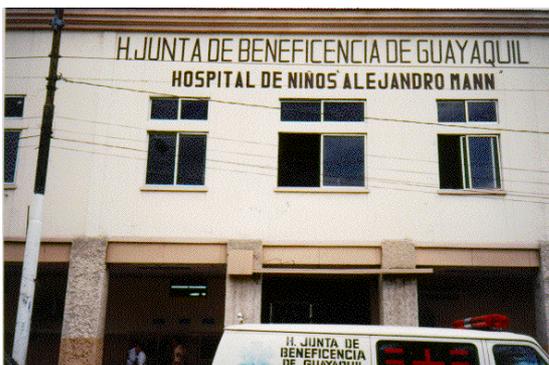
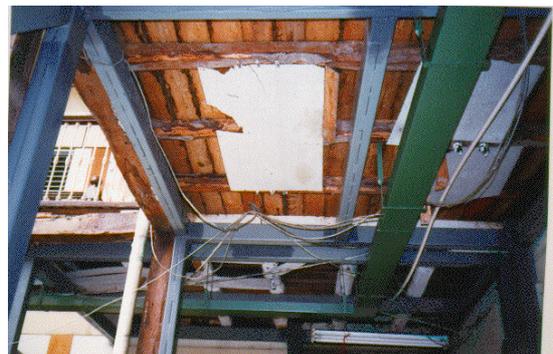
11. Policía	3	1	5	1	1	1	1	No se reportan
12. Alborada	1	1	3	1	2	1	1	Pequeñas fisuras en paredes, daño arquitectónico menor
13. Mann	1	2	2	3	3,4	3	2	Deterioro de estructura de madera e instalaciones vitales no protegidas

**HOSPITAL DE NIÑOS ALEJANDRO MANN:** *Deterioro de estructura e instalaciones expuestas.*

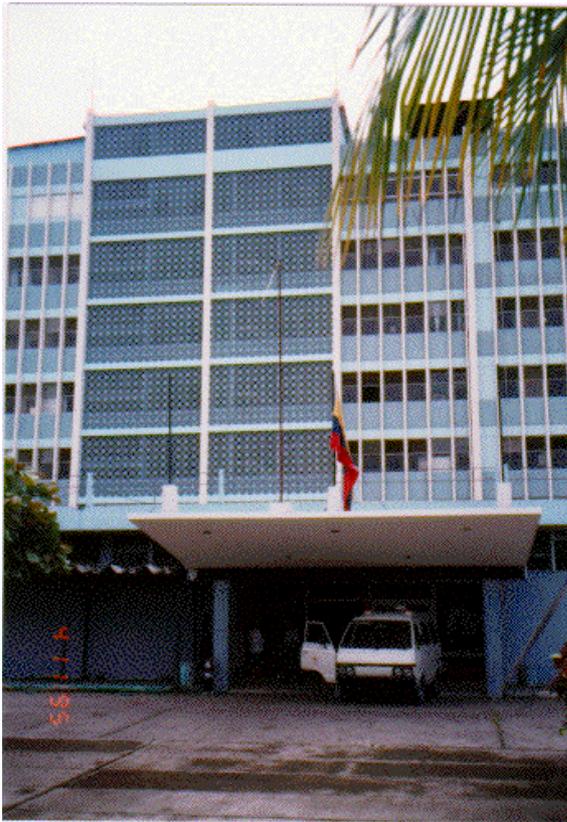
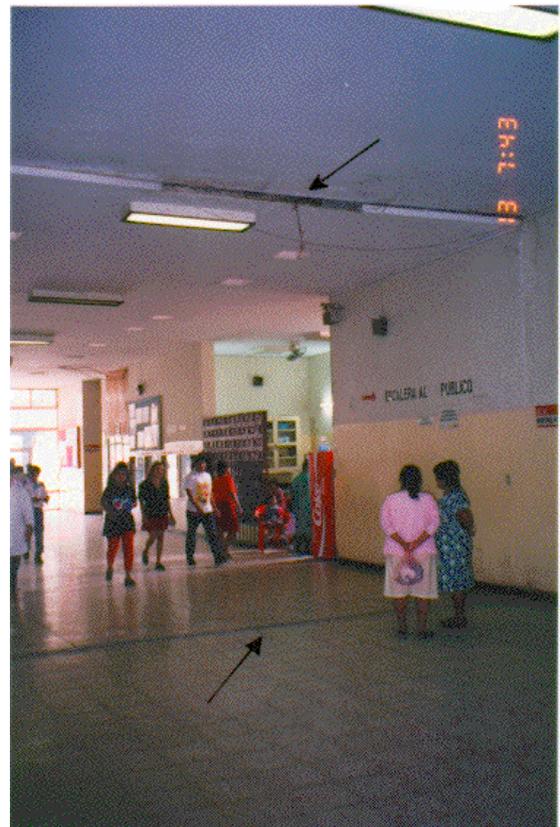
4. Guayaquil	4	1	8	1	3,4	1	1	Asentamientos entre bloques, sótano inundado, deterioro de líneas vitales
5. Solca	3	1	6	1	1	1	1	No se reportan, excelente mantenimiento

NOMBRE DEL HOSPITAL	DIAGNOSTICO DE VULNERABILIDAD ESTRUCTURAL
GUAYAQUIL	Su primer piso posee menor rigidez respecto de los demás. Para intensidades $\geq$ VIII el ancho de las juntas sísmicas entre la torre de 8 pisos y los bloques anexos de un piso resultaría insuficiente, pudiéndose producir impacto entre bloques y concentración del daño en éste nivel con colapso frágil tipo piso suave.
VALENZUELA	Durante el sismo de 1980 (intensidad VII <sup>-</sup> ) se produjeron agrietamientos en elementos estructurales. Se estima como probable un mecanismo de colapso frágil para intensidad VII <sup>+</sup> o superior
SOLCA	Para intensidades M.M. $\geq$ VIII, el ancho de las juntas sísmicas entre la torre de 6 pisos y los bloques anexos de dos pisos resultaría insuficiente lo que concentraría el daño a nivel de segundo y tercer piso e incrementaría su vulnerabilidad y la posibilidad de un colapso de piso suave.

*HOSPITAL GUAYAQUIL: Asentamientos diferenciales entre bloques de una sola planta y torre de 8 pisos*

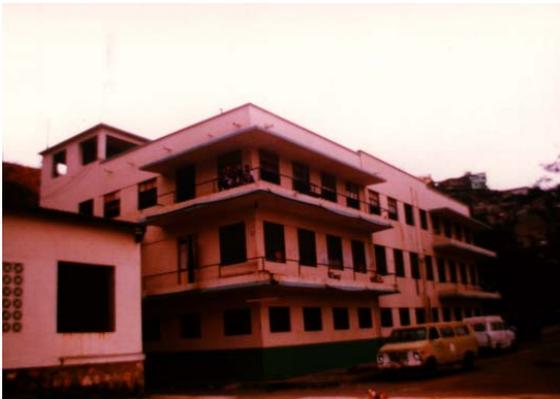
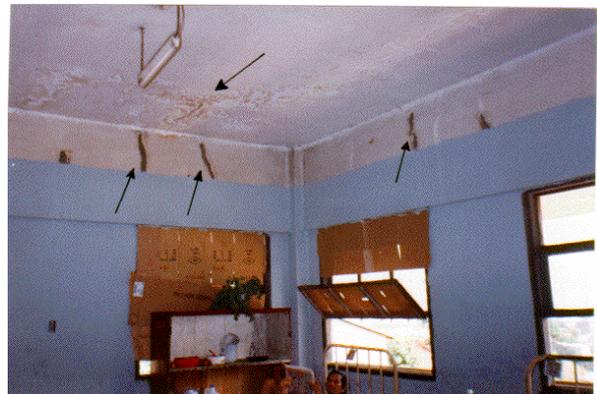
1. IESS	2	1	4	1	4	1	1	Sótano inundado por mareas y calderos antiguos con fallas dentro del edificio
2. Niño	3	1	6	1	1	1	1	No se reportan
3. Valenzuela	1	1	3	1	5	2	1	Fisuras en vigas del pabellón de varones por sismo de 1980

*HOSPITAL ALFREDO VALENZUELA: Fisuras en vigas del pabellón de varones por el sismo 1980*

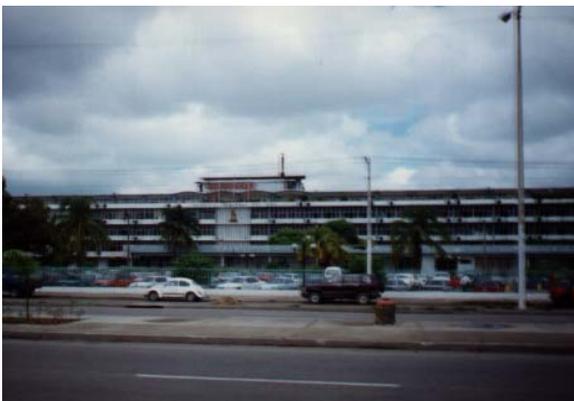
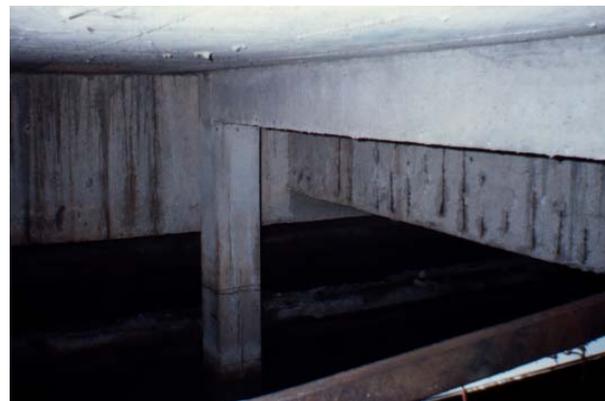
IESS	El sistema estructural es heterogéneo, algunas áreas son más seguras que otras. En sus áreas más vulnerables se podrían producir daños de poca extensión para M.M. $\geq$ VIII. Los sótanos o cámaras construidos bajo criterio de cimentación superficial compensada, permanecen inundados por el agua de las mareas, deteriorando la cimentación e incrementándose con el tiempo la vulnerabilidad estructural del hospital por deterioro.
VERNAZA	El Bloque de Cirugía reporta baja vulnerabilidad. Otras estructuras más antiguas del hospital han soportado sismos de intensidad M.M. $\leq$ 7.0 sin experimentar daño alguno pero actualmente el deterioro de algunos elementos estructurales secundarios (losas, vigas) podría facilitar su falla para intensidades M.M. $\geq$ VIII.
NIÑO	Sus columnas poseen cuantías de acero y dimensiones un poco menores que las utilizadas en el estándar de diseño de la ciudad. Esto lo ubica como una estructura un poco menos dúctil y resistente que otras similares, con un mecanismo de falla dúctil para intensidad MM = VIII <sup>+</sup> , en lugar de IX.

*HOSPITAL DEL IESS: Deterioro gradual de los cimientos de la estructura. Sótanos inundados por mareas*
