Lecciones Aprendidas en América Latina de Mitigación de Desastres en Instalaciones de la Salud

ASPECTOS DE COSTO - EFECTIVIDAD

Organización Panamericana de la Salud
Oficina Regional de la
Organización Mundial de la Salud

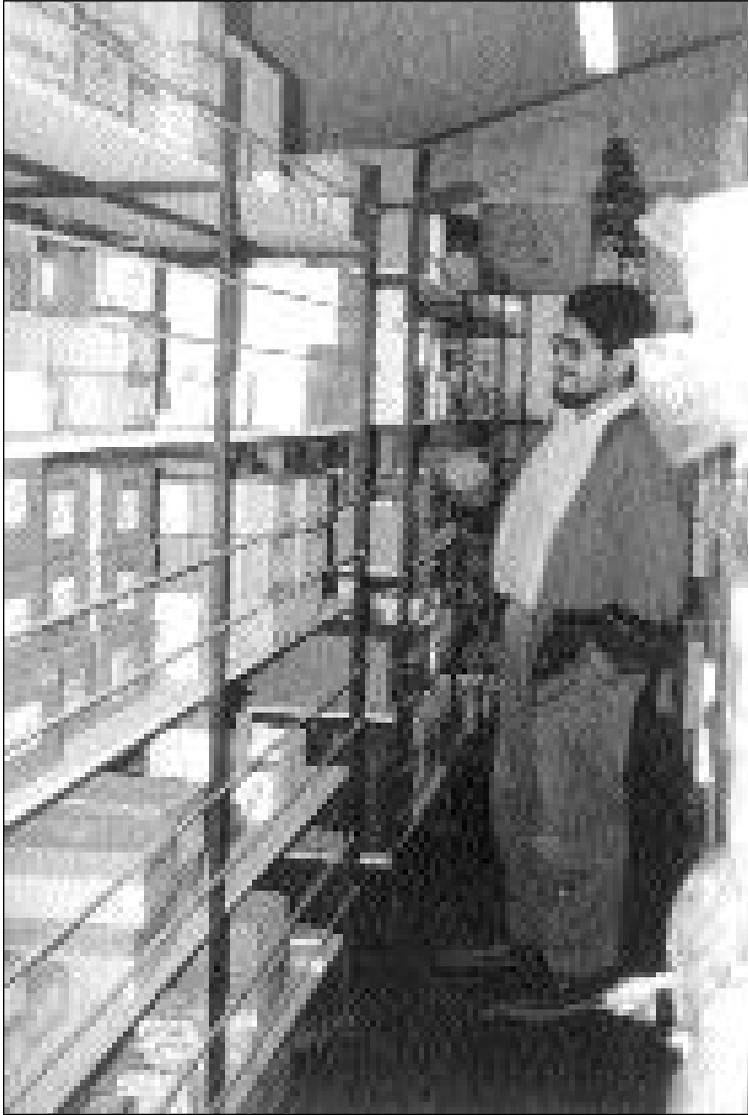
Las medidas de mitigación no estructurales representan costos bajos, como por ejemplo asegurar estantería de bodegas, farmacias y oficinas. Hospital Quillota, Chile.

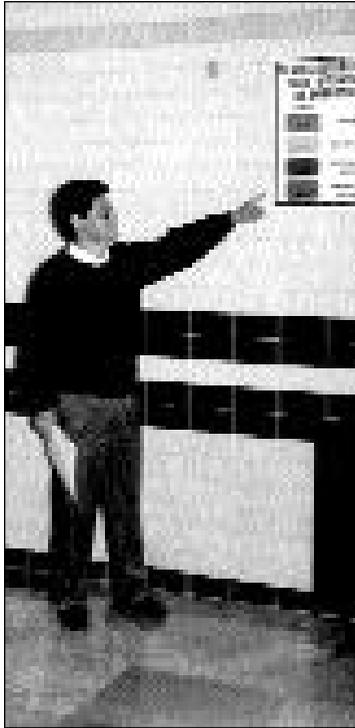
Señalización para salidas de emergencia.

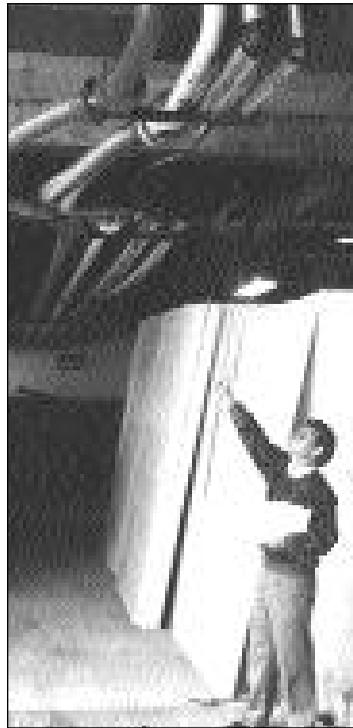
Acoples flexibles en las uniones

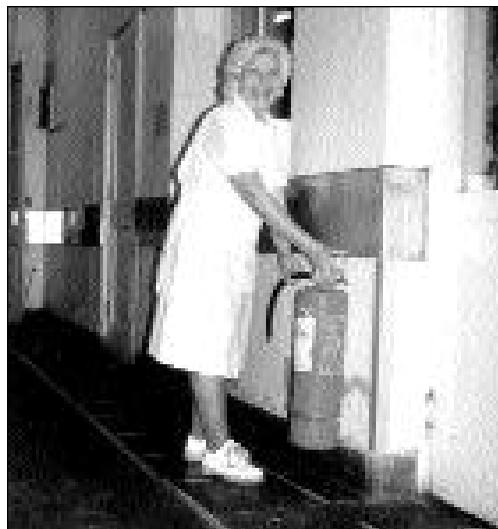
Respuesta rápida y herramientas como extinguidores en sitios accesibles y seguros

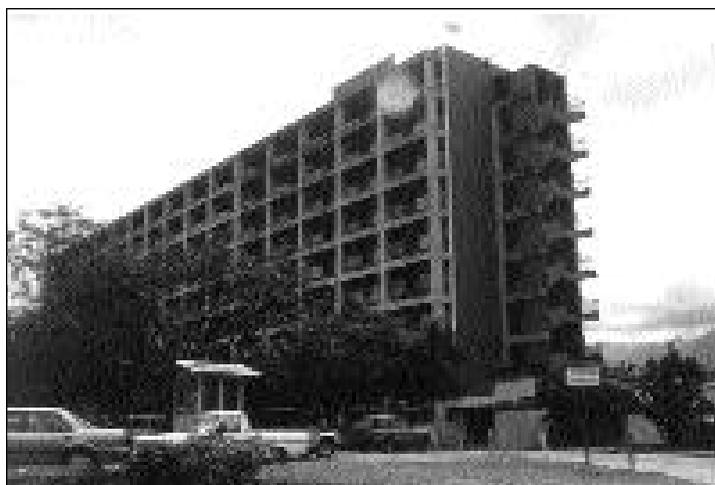
El Hospital México de Costa Rica es uno de los hospitales de la Caja Costarricense de Seguro Social en el cual se realizaron tanto los estudios de vulnerabilidad como los necesarios trabajos de reestructuración.

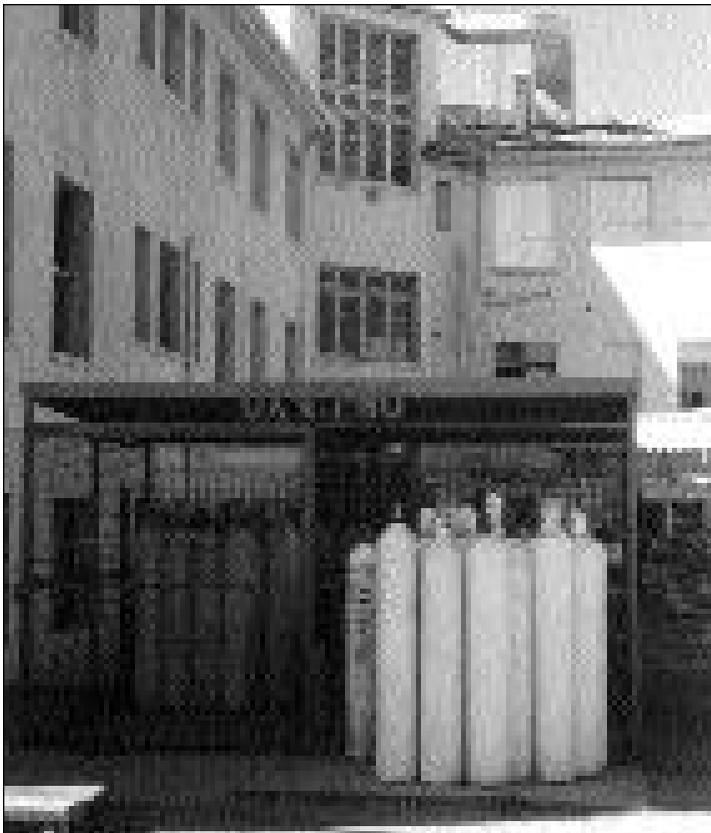
El Hospital de San Martín de Quillota, en Chile, realizó un estudio de vulnerabilidad con apoyo de la Universidad Nacional. Implementaron con fondos propios muchas de las recomendaciones de carácter no estructural.

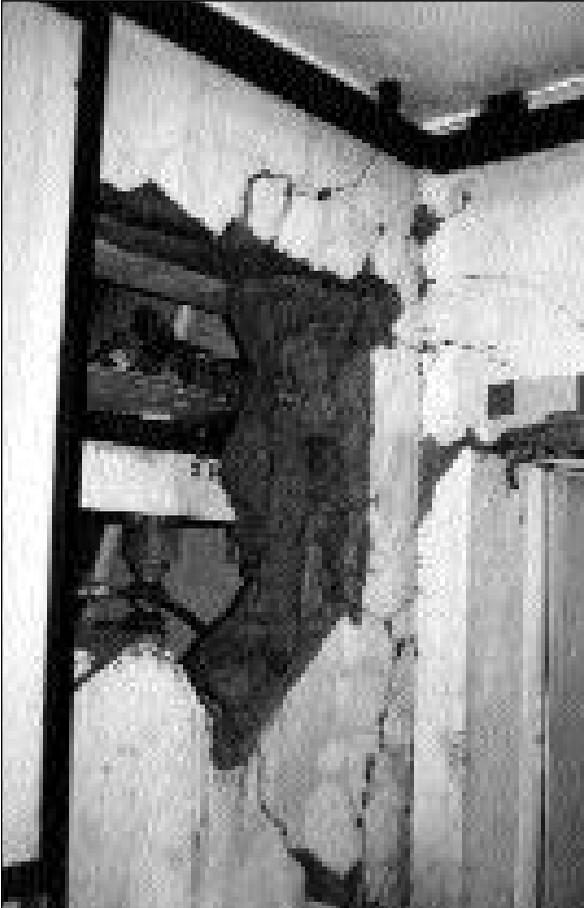
Daño no estructural en el hospital de Antofagasta, por el sismo del 31 de julio de 1995. Este tipo de daño puede interferir con la prestación del servicio y provocar alarma.

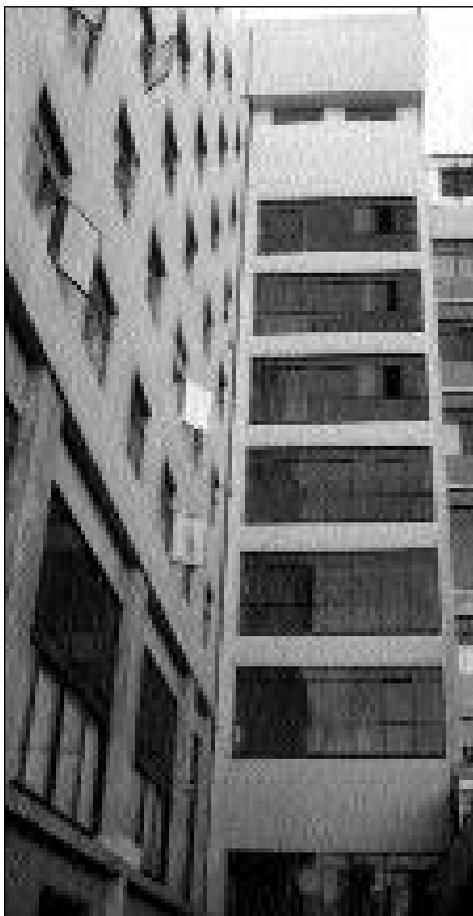
Sector del Hospital de Antofagasta a principios de julio de 1995, durante la evaluación de su vulnerabilidad.

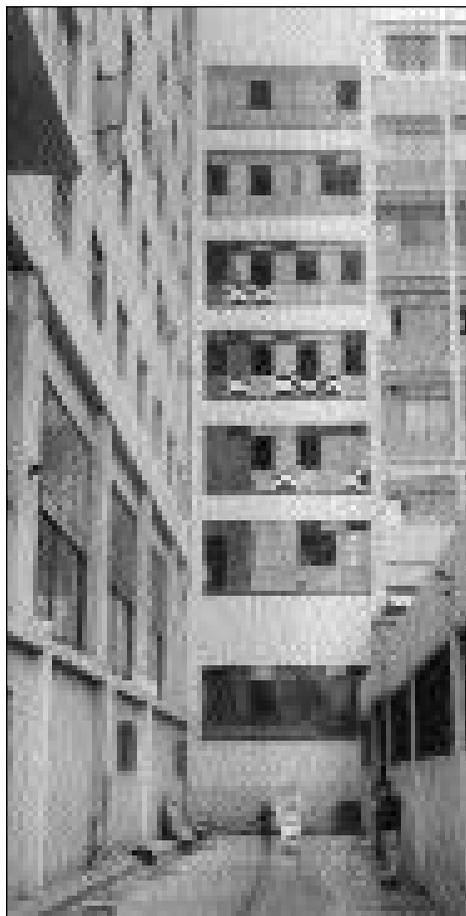
El mismo sector del hospital de Antofagasta después del sismo del 31 de julio de 1995. Obsérvese la rotura generalizada de vidrios.

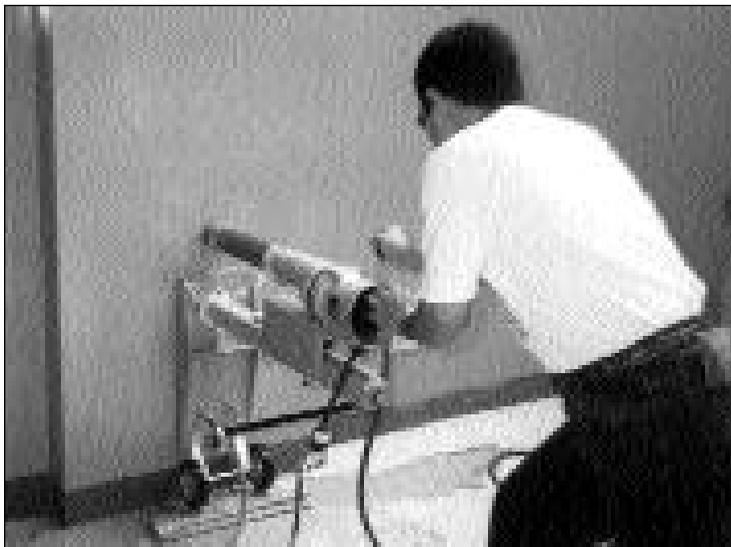
Es posible determinar la resistencia del concreto en un hospital existente mediante la extracción de muestras y pruebas de laboratorio.

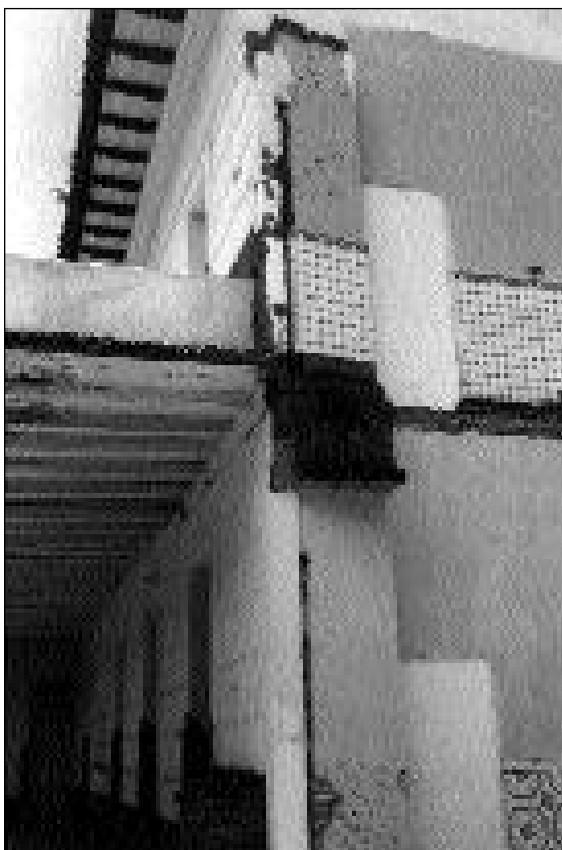
Deterioro en el Hospital de Guaranda, provincia de Bolívar (Ecuador) por antigüedad y falta de mantenimiento, así como por efectos de sismos de intensidad moderada.

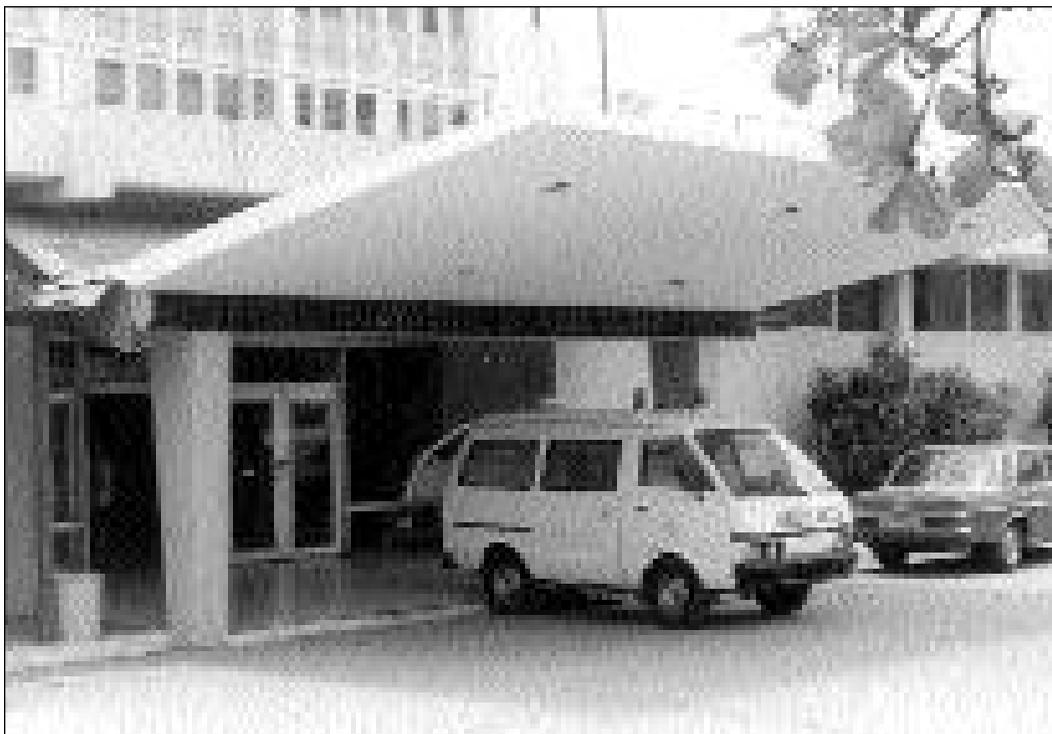
Un detalle arquitectónico, en este caso una marquesina, podría eventualmente bloquear el acceso de las ambulancias o dañar alguna de ellas, tal y como sucedió en California con el terremoto de 1971. Hospital de Guayaquil, abril 1995.

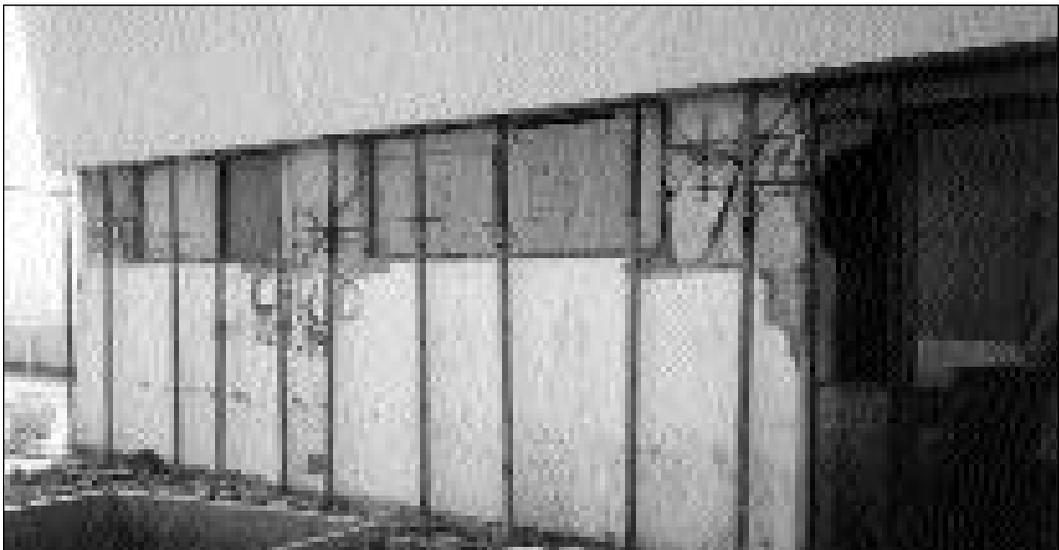
Se ilustra el daño provocado por el problema de columna corta.

Entre los productos no previstos del proyecto, se elaboró un video didáctico dirigido a ingenieros y diseñadores sobre el problema de la "columna corta", causante de innumerales daños en toda clase de edificios cuando ocurren terremotos. Este video, junto con un manual instructivo, vino a llenar un vacío en América Latina sobre el tema específico y sus efectos en las estructuras hospitalarias.

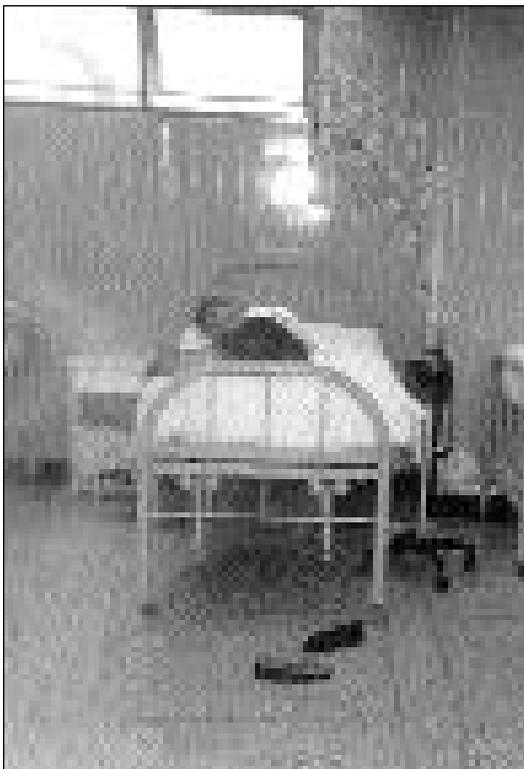
Daño no estructural provocado por el sismo de febrero de 1995 en un hospital de la ciudad de Pereira, Colombia. La prestación de los servicios debe garantizarse, limitando al mínimo el daño en equipos.

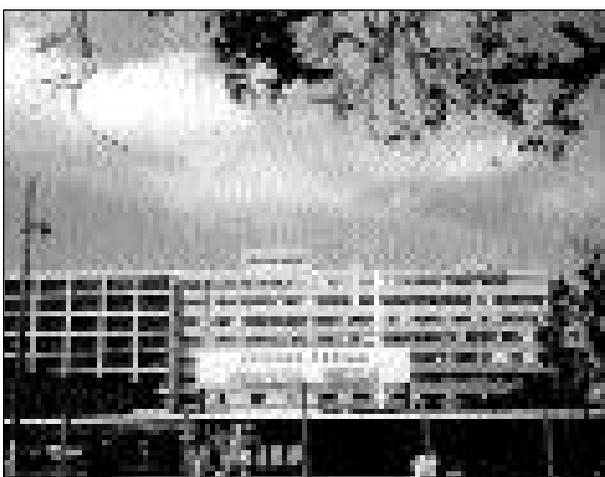
Los trabajos de reforzamiento se iniciaron en mayo de 1989 y el proceso requirió de 31 meses de trabajo. El costo de las obras fue de 235 millones de colones (2 millones 350 mil dólares), que representan 392.000 colones por cama y el 7,8% del valor del hospital.

dos en el perímetro del edificio. Se escogió esta estructuración porque se trabajaría principalmente fuera del edificio, y porque aportaba los mismos beneficios enumerados con anterioridad: reducción de desplazamientos, de daño no-estructural, etc. En el edificio de lavandería y casa de máquinas, la solución escogida fue la de reforzar las paredes existentes para que resultaran capaces de tomar y equilibrar las cargas inducidas por los sismos.

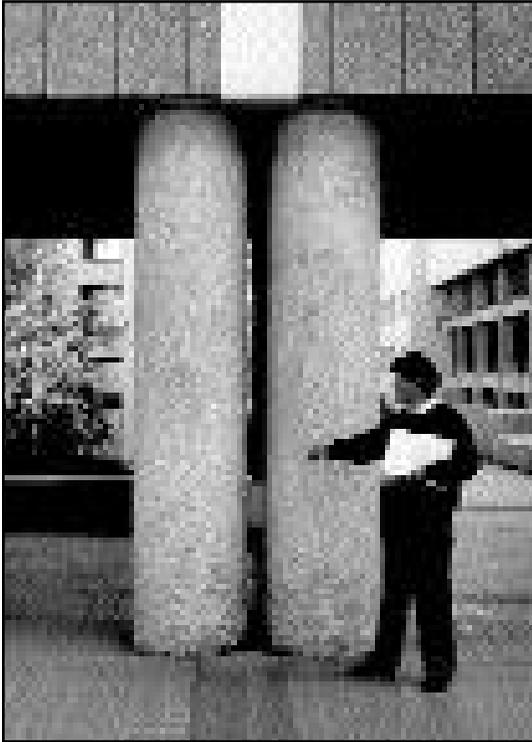
En la reconstrucción del Centro Médico Nacional "Siglo XXI" posterior al terremoto de 1985, se aplicaron diversas técnicas de mitigación, entre ellas de separación de cuerpos para permitir movimiento independiente.

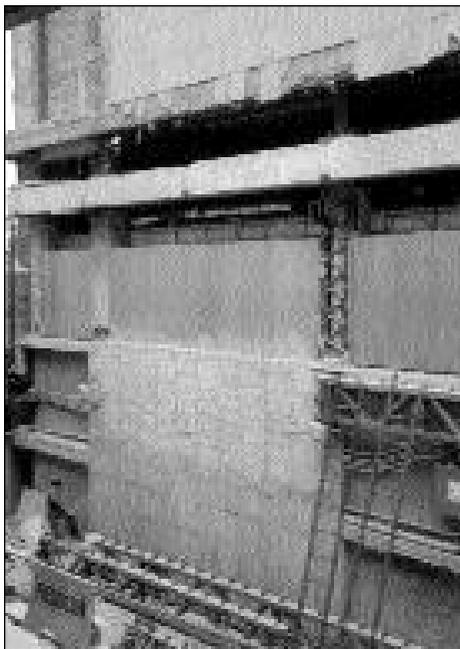
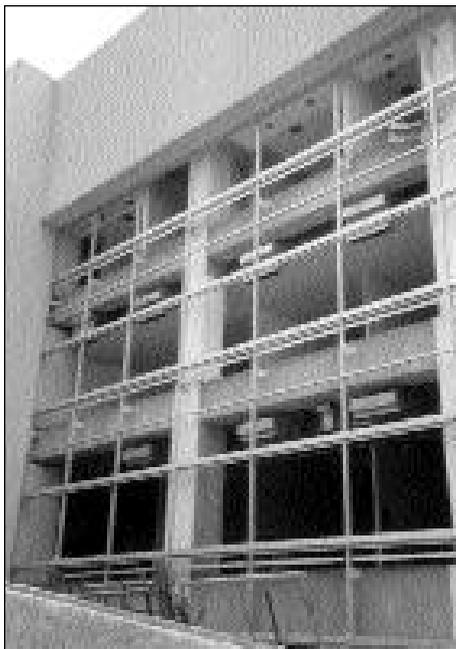
Hospital de Oncología del IMSS, Mexico D.F. Reforzamiento "tradicional".

Las labores preliminares consistieron en el picado de trabes, columnas y muros, la apertura de huecos para el vaciado de concreto, y el apuntalamiento temporal; en seguida el armado, que comprendió la preparación de varillas para el refuerzo perimetral de las estructuras existentes; la cimbra, que comprendió la preparación de moldes para reci-

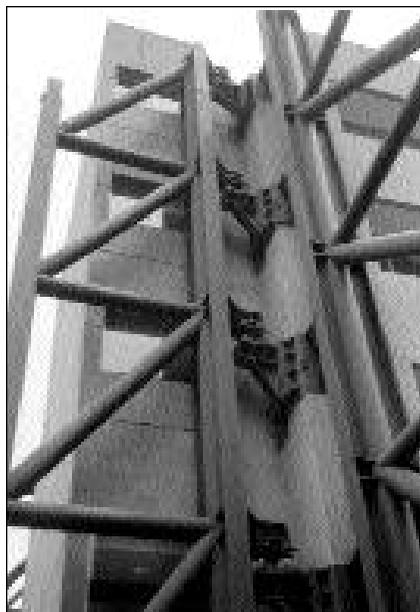
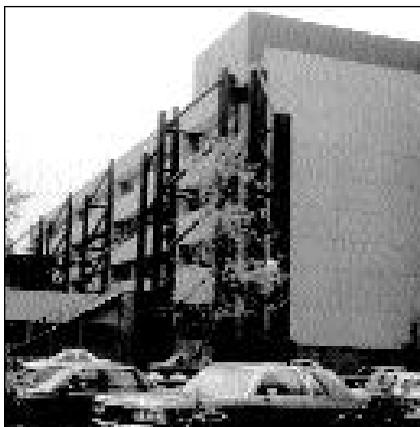
Hospital de Cardiología del IMSS, reforzamiento a base de disipadores de energía.

Sobre esta base, se colocaron 18 torres metálicas
