# VULNERABILIDAD ESTRUCTURAL DE HOSPITALES DE GUAYAQUIL - ECUADOR

**Jaime Argudo<sup>(1)</sup>, Rommel Yela<sup>(2)</sup>**

## INTRODUCCION

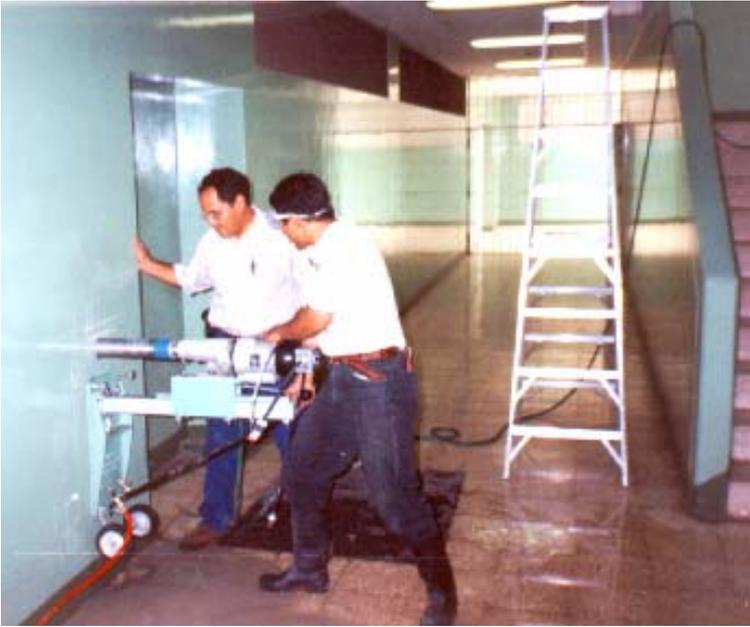
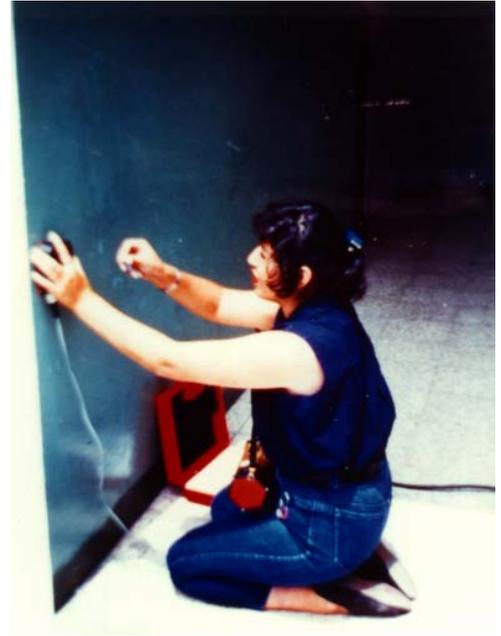
**CUADRO No. 6 : COMPARACION DE LAS RESISTENCIAS  $F'_c$  Y MODULO DE ELASTICIDAD  $E_c$  DE DISEÑO Y CONSTRUCCION.**

*Ensayo de extracción de un núcleo de hormigón y sondeo de detección de varillas con equipo de resonancia magnética donado por ECHO. Bloque de Cirugía del Hospital Luis Vernaza*

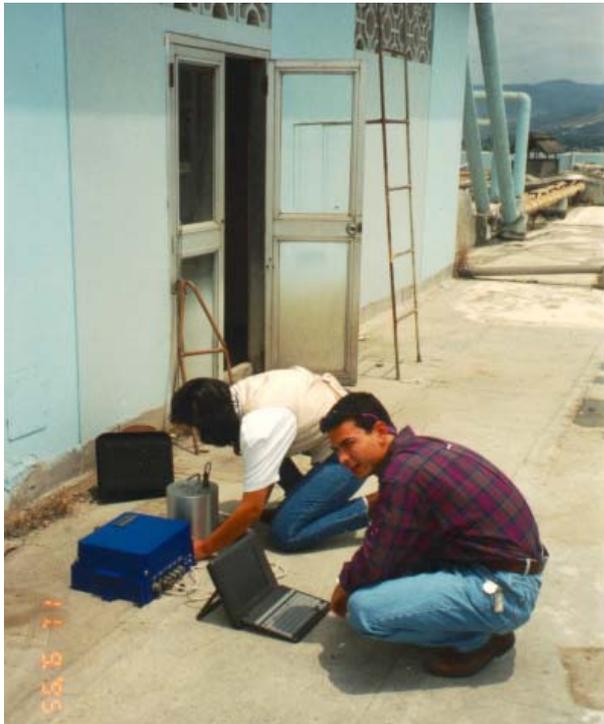
*Ensayo Experimental de Vibración Ambiental en el Hospital Guayaquil*

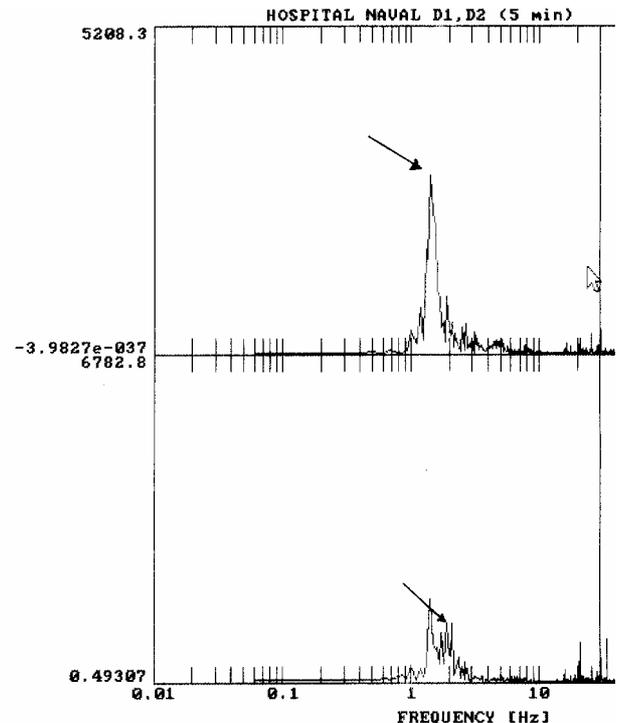
*Espectros de Fourier para determinar los períodos experimentales  $T_1=0.71$  y  $T_2=0.52$  seg. Hospital Naval*

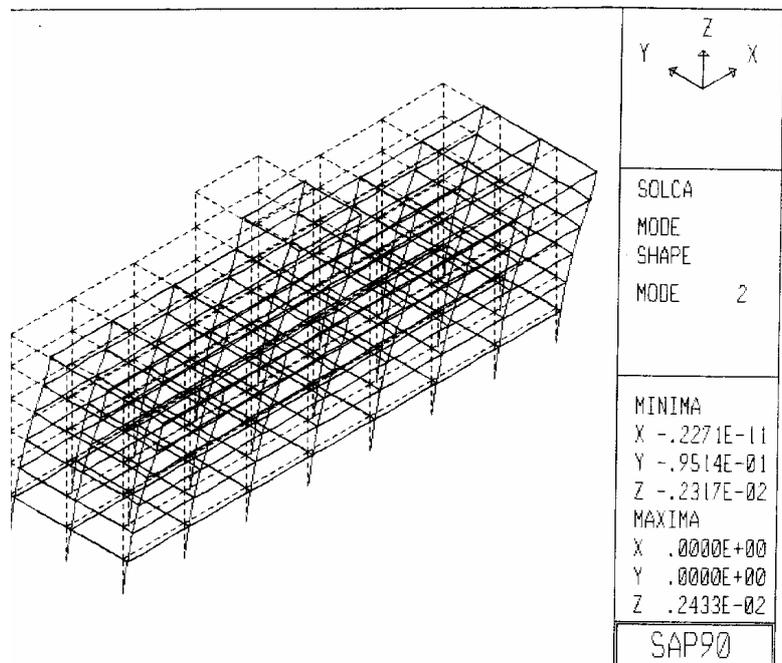
*Deformación del Hospital de SOLCA, calculada mediante el programa SAP90 para una solicitación sísmica actuando en la dirección más flexible del edificio.*
